OS342 - Kuga - Duzele încălzite ale spălătoruluiData Publicării: 30.03.2011
Data Expirării: 30.12.2015**REZUMAT**

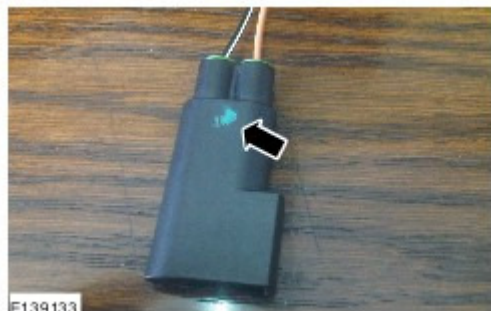
1. Verificați noile duze ale spălătorului de prezența unui marcaj cu vopsea, conform indicațiilor. Acest lucru indică dacă piesa respectivă a fost verificată și poate fi utilizată. Dacă marcajul cu vopsea este prezent, continuați procesul de montare a noii duze. Dacă niciun marcaj de vopsea nu este prezent, verificați duzele spălătorului după cum urmează:
2. Verificați adâncimea rășinii din cavitatea duzei spălătorului. Această imagine prezintă un nivel insuficient de rășină și piesa nu trebuie utilizată.

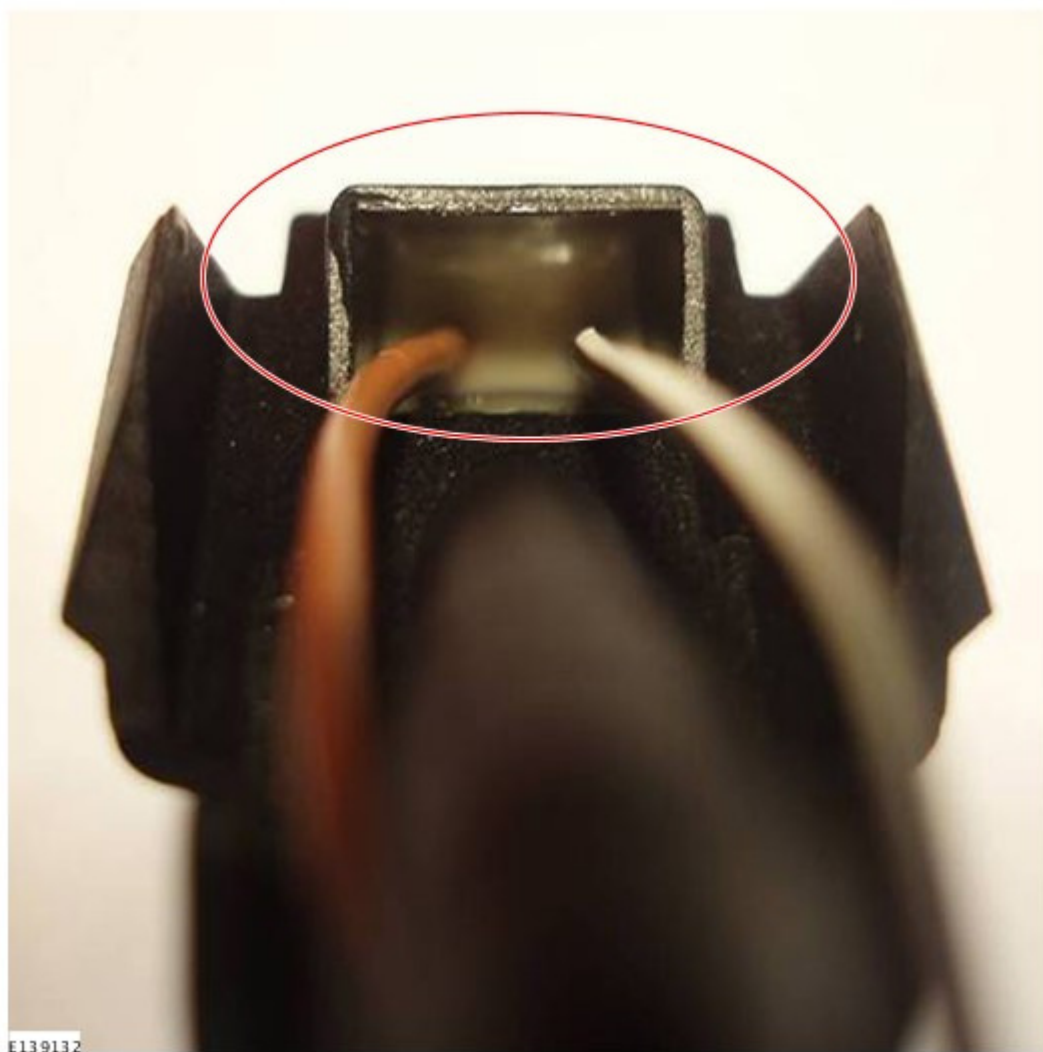
3. Această imagine prezintă o cantitate acceptabilă de rășină și piesa poate fi utilizată.

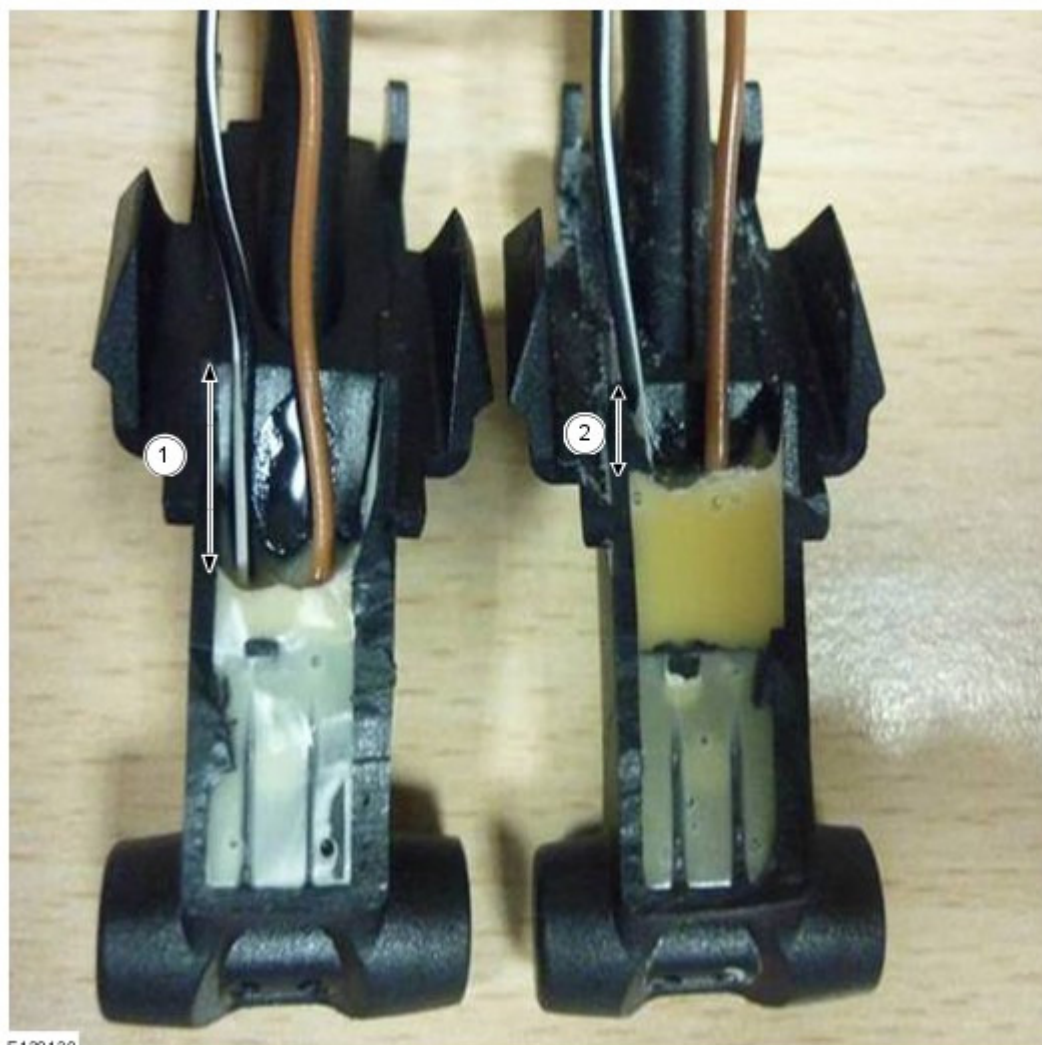
E139130

4. Această imagine (duze sectionate pentru claritatea explicației) prezintă o duză a spălătorului neconformă (1) și o duză a spălătorului conformă (2).

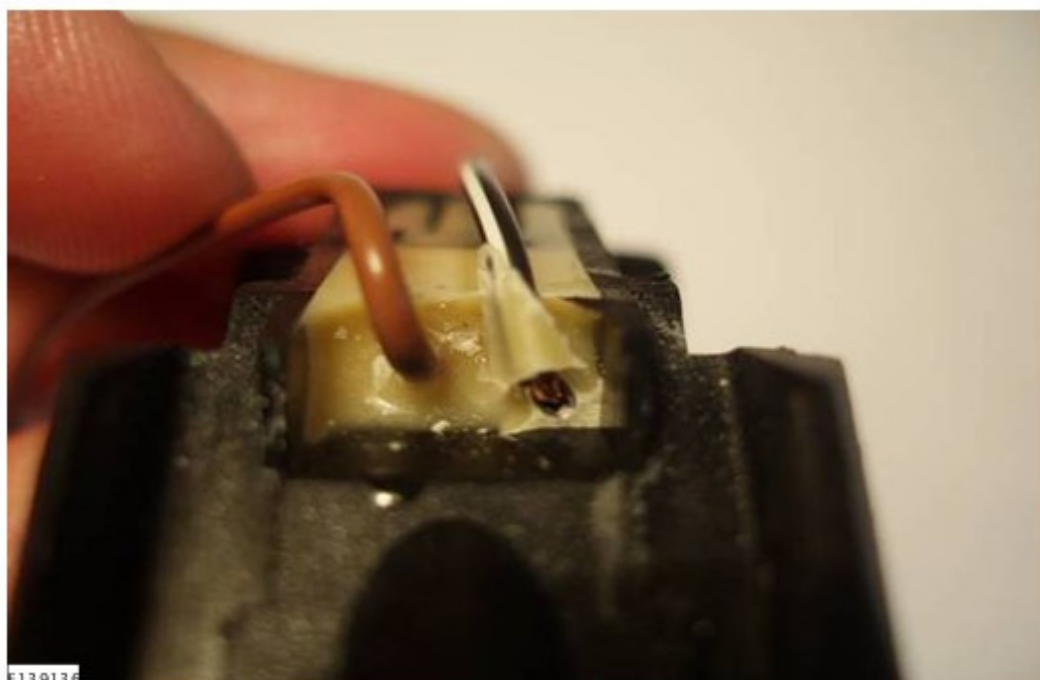
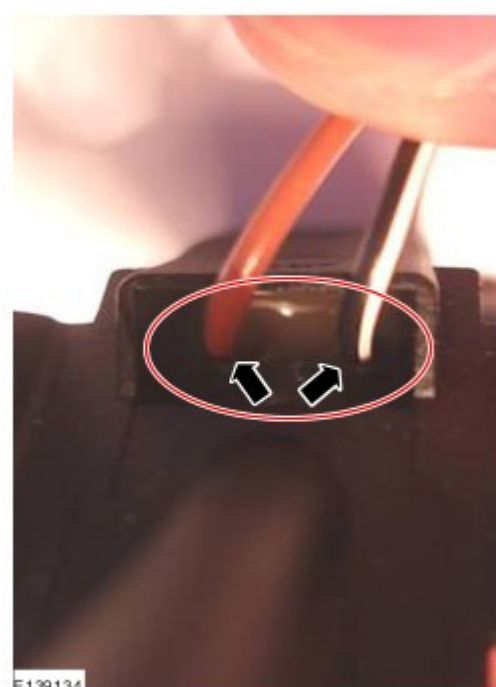
5. Utilizând un aparat corespunzător de măsurat adâncimea, neascuțit, de exemplu un aparat de măsurat adâncimea benzii pneului, măsurați distanța dintre suprafața de rășină și marginea cavității duzei spălătorului. Distanța indicată de săgeata din apropierea duzei spălătorului numărul 2 din imagine **trebuie să fie de cel puțin 8 mm**
6. De asemenea, verificați ca firele să nu fie scoase din rășină.

7. Verificați ca firele să nu intre în contact cu pereții cavității duzei spălătorului.

Dacă după verificare duzele spălătorului sunt considerate a fi conforme acestea pot fi montate.

Dacă duzele spălătorului sunt defecte, acestea trebuie eliminate și un alt set trebuie comandat.

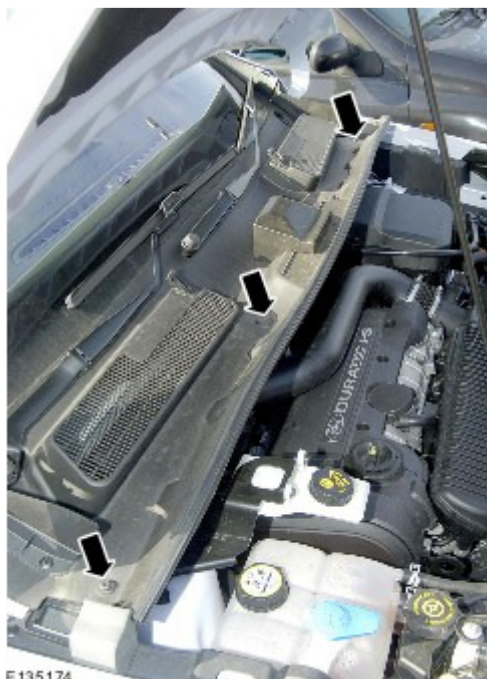
8. Deschideți capota, îndepărtați cele 3 șuruburi care fixează grila băii. Ridicați cu grijă muchia

grilei băii pentru a permite accesul la racordurile duzei spălătorului.

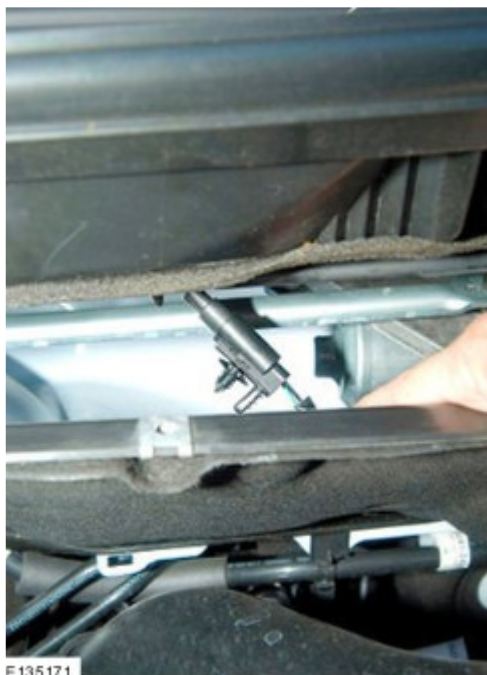
9. Deconectați conexiunile electrice ale duzelor încălzite. Deconectați conductele de alimentare cu lichid a spălătorului.

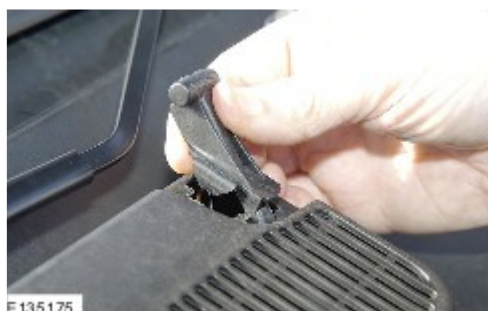
10. Ridicați cu atenție duzele spălătorului din grila băii și îndepărtați-le.

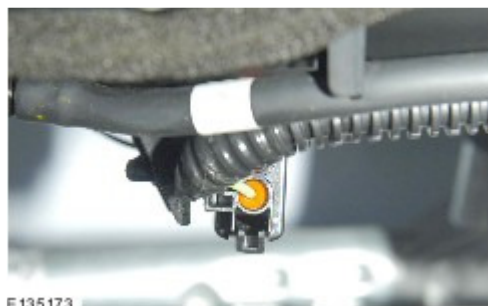
11. Instalați noile duze ale spălătorului.

12. Asigurați-vă că conexiunile electrice și conductele de alimentare ale spălătorului sunt bine prinse în poziție.
